RICERCHE ITALIANE E SCAVI IN EGITTO

RISE VIII

**CONSERVAZIONE E VALORIZZAZIONE
DEL PATRIMONIO CULTURALE DI ROSETTA
IL CASO DEL MUSEO CASA AMASILI
RAPPORTO PRELIMINARE**

*Mohamed Kenawi, Cristina Mondin, Michele Asolati, Sergio Calò, Luciana Carvalho,
Maurizio Trevisan, Nunzia Larosa*

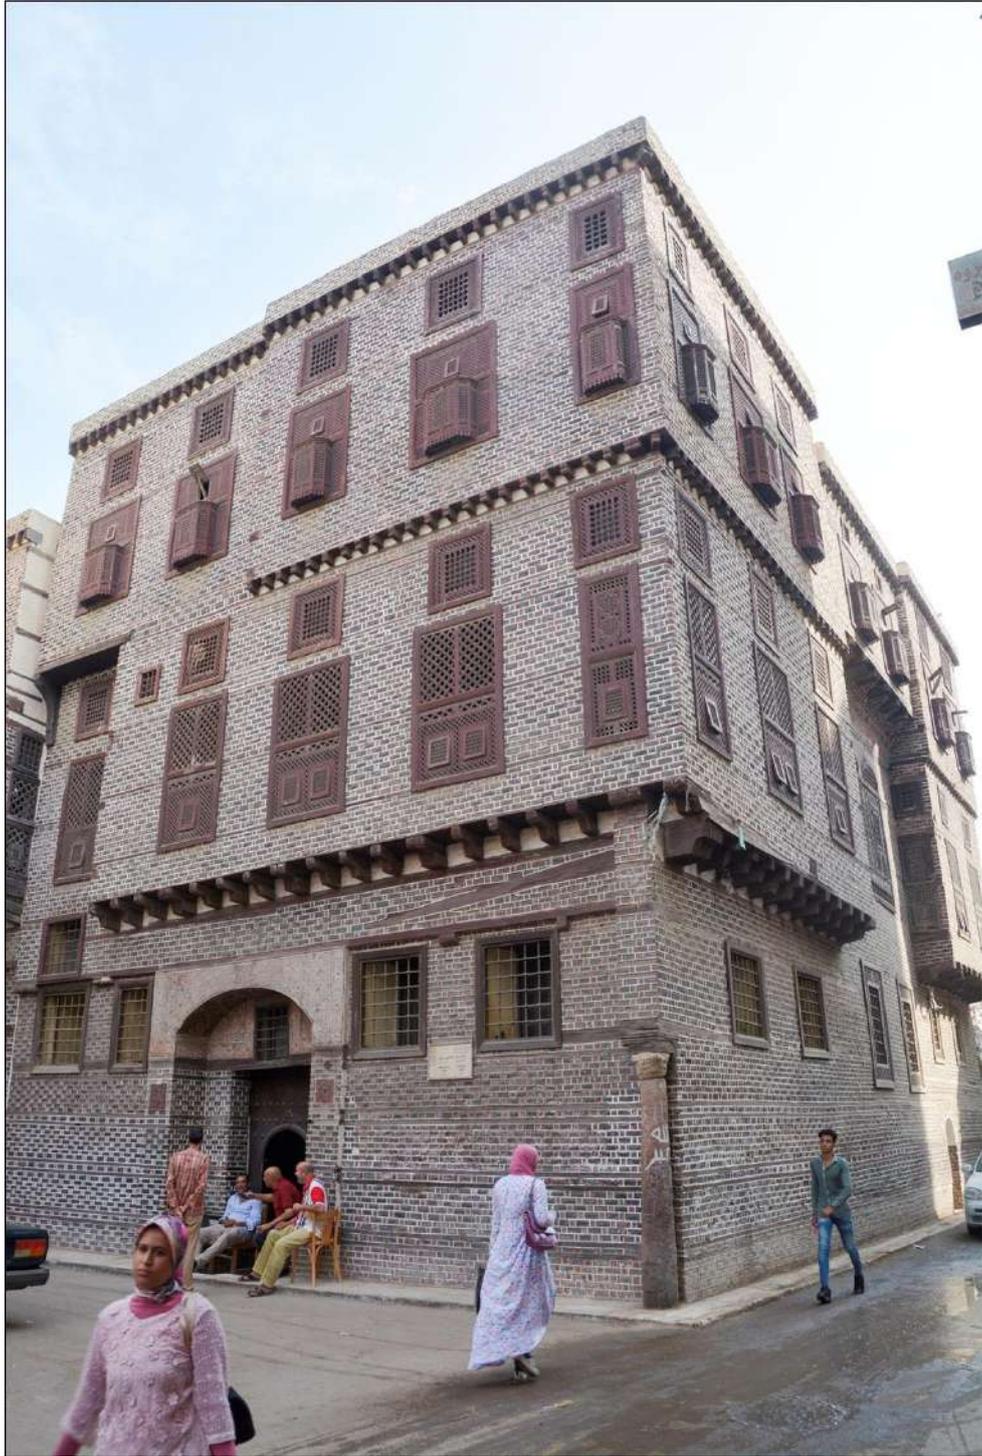
Fig. 3 Casa Amasili

Con questa premessa è stato redatto il progetto di restauro conservativo che ha prioritariamente valutato lo stato di conservazione dell'edificio e l'analisi del degrado. Le facciate esterne del complesso Amasili sono state realizzate con muratura di mattoni a facciavista, apparentemente senza intonaco. I mattoni impiegati sono di piccole dimensioni. Lo spessore di malta tra i mattoni è rifinito con molta cura. L'orditura è di grande pregio, ed è un elemento che attribuisce qualità a questo monumento architettonico e storico (Fig. 3).

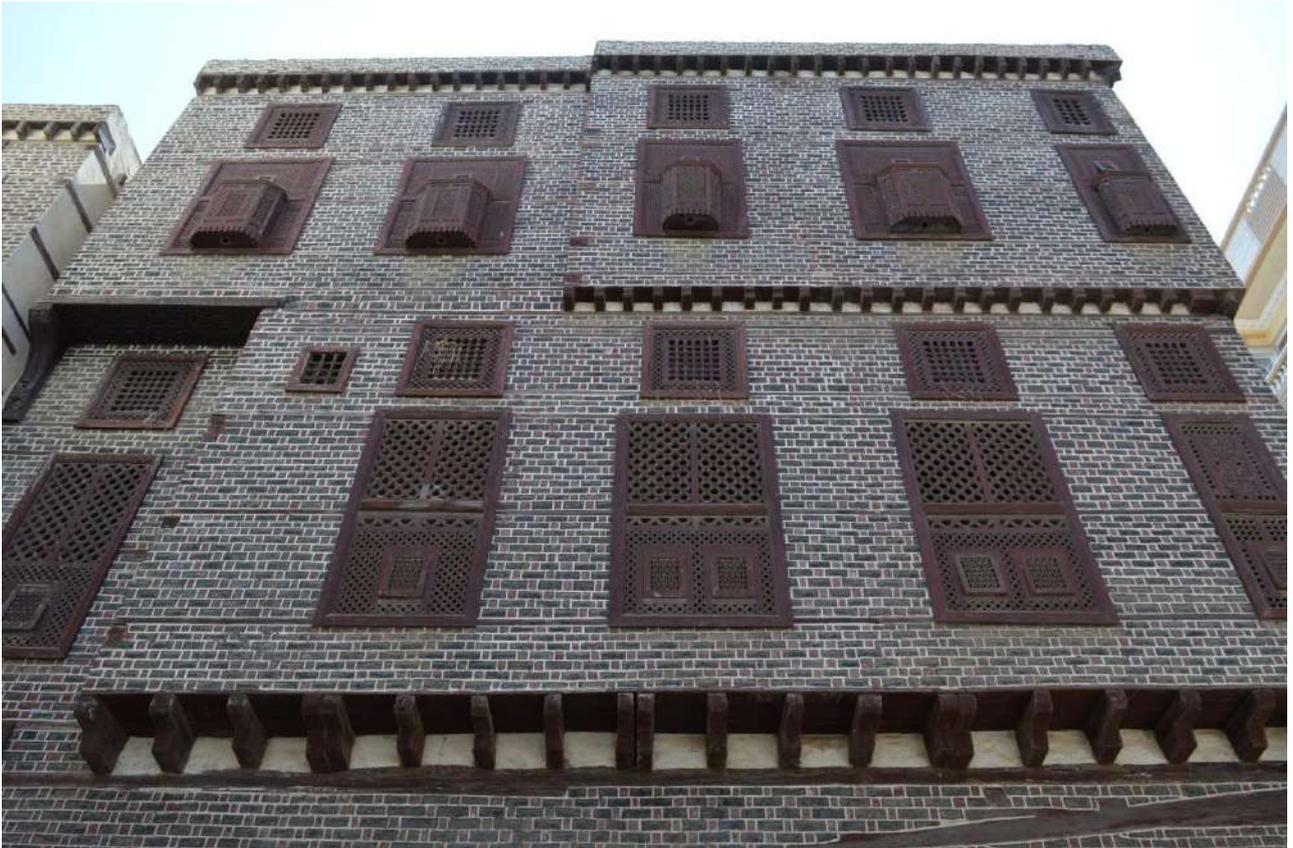
Fig. 4 Casa Amasili, muro esterno

Gli ultimi interventi di restauro (realizzati tra gli inizi degli anni '80 e il 2000) hanno valorizzato accuratamente le facciate esterne. In linea generale, non sono presenti segni rilevanti di degrado. Solo alcuni mattoni presentano fessurazioni e distacchi dovuti a urti accidentali o a fenomeni di infiltrazione dell'acqua presente nel sottosuolo, trasportata all'interno della massa muraria per capillarità (Fig. 4).

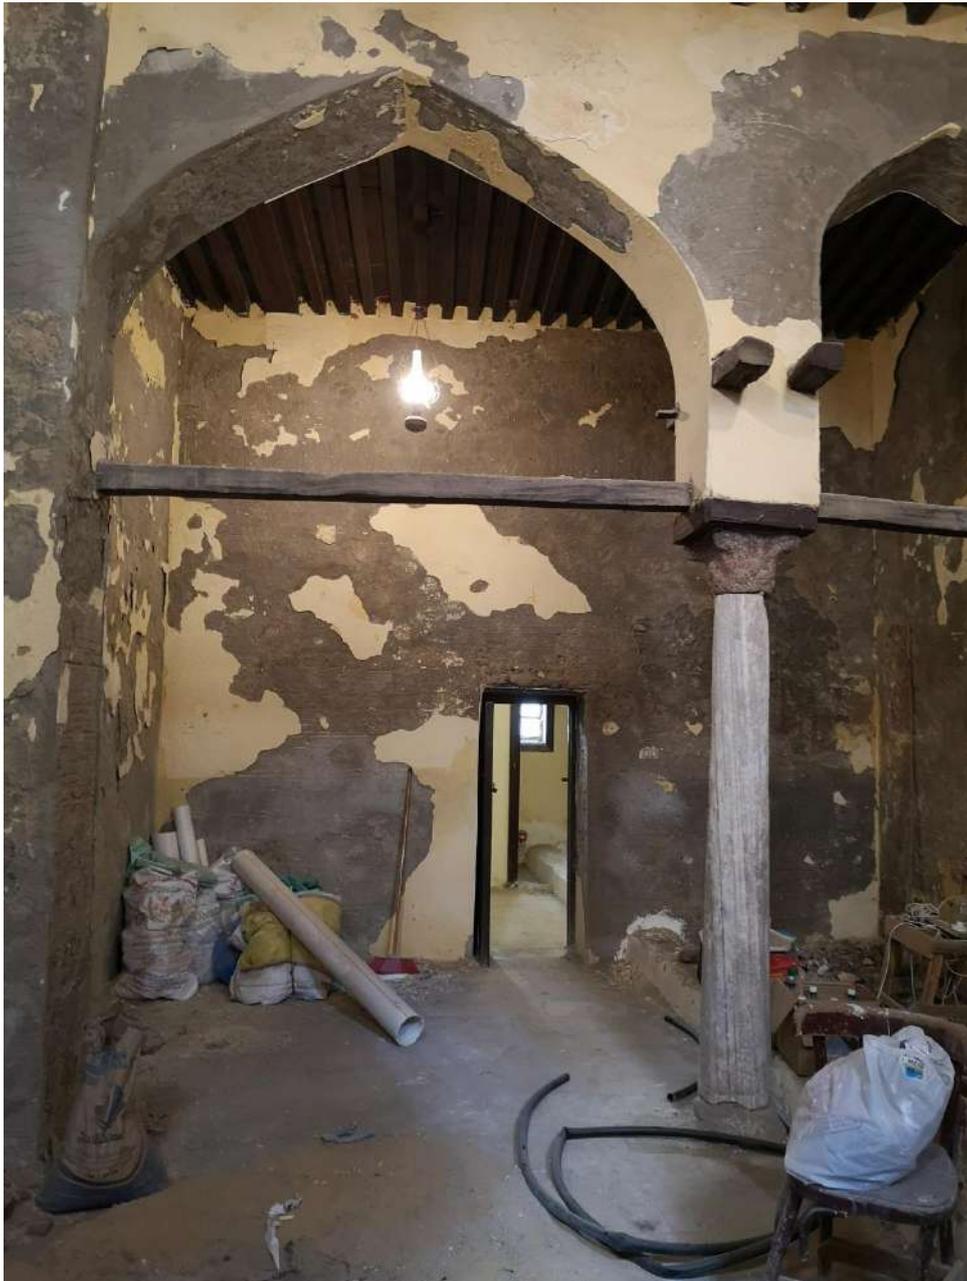
Fig. 5 Casa Amasili, piano terra, elementi del degrado

Generalmente, l'umidità presente nello spessore di un muro è portata dalla capillarità dei materiali costruttivi. L'acqua presente nel sottosuolo bagna la fondazione e risale nello spessore del muro, portando i sali ad affiorare in superficie, con conseguente degrado dell'intonaco. Questo fenomeno è frequente nell'architettura storica, in quanto in antichità non erano facilmente disponibili materiali adatti a impedire l'ingresso dell'umidità. Non era quindi facile rendere impermeabili le parti interrate (Fig. 5).

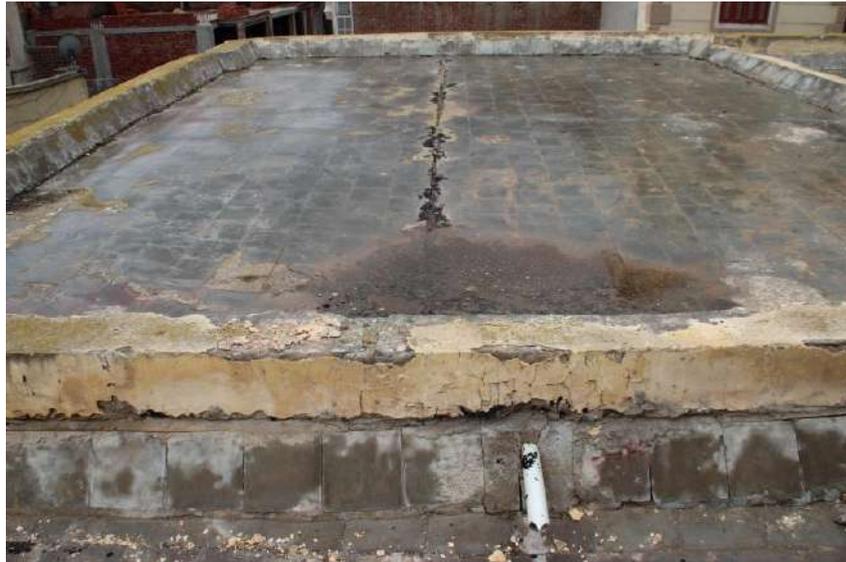
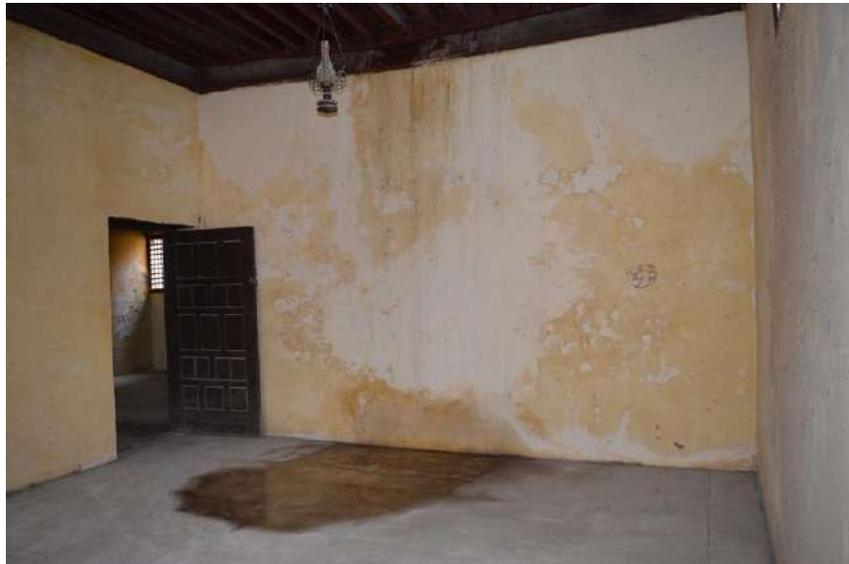
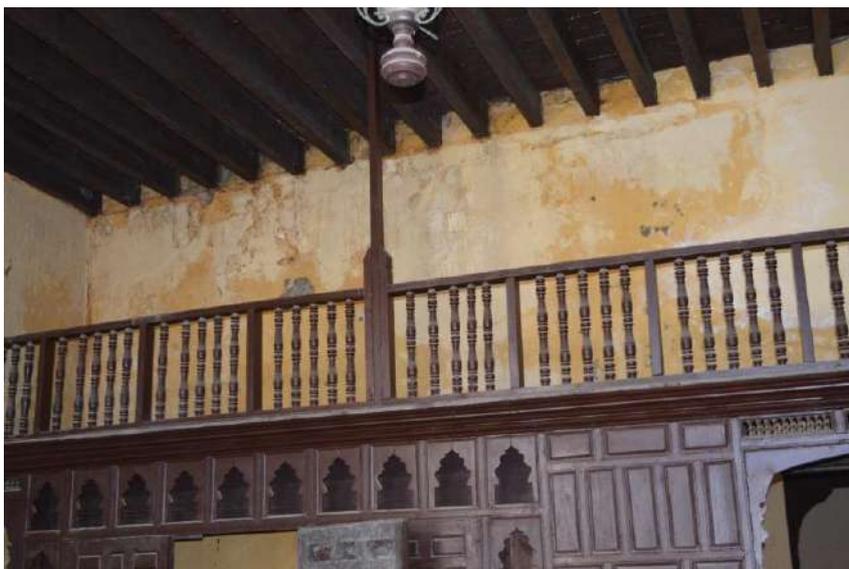
Figg. 6-8 Infiltrazione dell'acqua piovana dal tetto al secondo piano

È importante notare che i segni di degrado dell'intonaco all'interno del complesso Amasili sono molto estesi, interessano numerose pareti, ma non sono uniformi. Si presentano in punti apparentemente casuali e compaiono anche al secondo piano degli edifici. Si evince quindi che questa situazione non è determinata solo dall'umidità di risalita presente nei muri verticali, ma anche da evidenti percolazioni causate da infiltrazioni dal tetto e da strutture accostate che non permettono la traspirazione e l'evaporazione dell'acqua piovana. Sulle pareti interne, dove il degrado è evidente, i danni all'intonaco sono molto elevati. Il materiale non è restaurabile e quindi ne è stata programmata l'intera sostituzione (Figg. 6-9).

Come si è detto, all'interno dell'edificio, e soprattutto in corrispondenza delle stanze del secondo piano, erano evidenti ampie pozze d'acqua sul pavimento e le pareti mostravano segni di dilavamento. L'infiltrazione di acqua dal tetto ha determinato il progressivo degrado degli elementi in legno del solaio (travi portanti e tavole) che costituisce la copertura dell'edificio. Oltre all'evidente problema di carattere estetico (per la presenza di macchie e per la deformazione geometrica delle parti lignee), si evidenzia un ben più grave problema di rilevanza strutturale. Il legno sottoposto alla presenza di acqua ristagnante sul tetto innesca fenomeni di marcescenza con drastica riduzione delle capacità portanti del legno stesso e conseguente pericolo di crollo. Il punto di maggiore aggressione dell'acqua è stato rilevato sulle testate delle travi, ove si concentra il tragitto dell'infiltrazione. Al fine di individuare con precisione l'origine delle infiltrazioni, abbiamo eseguito un'ispezione accurata della copertura e realizzato un rilievo metrico della planimetria e delle sporgenze murarie che si trovano in copertura. Dalla documentazione dettagliata è emersa la presenza di numerose fessure con conseguenti distacchi dei materiali (malte e piastrelle).

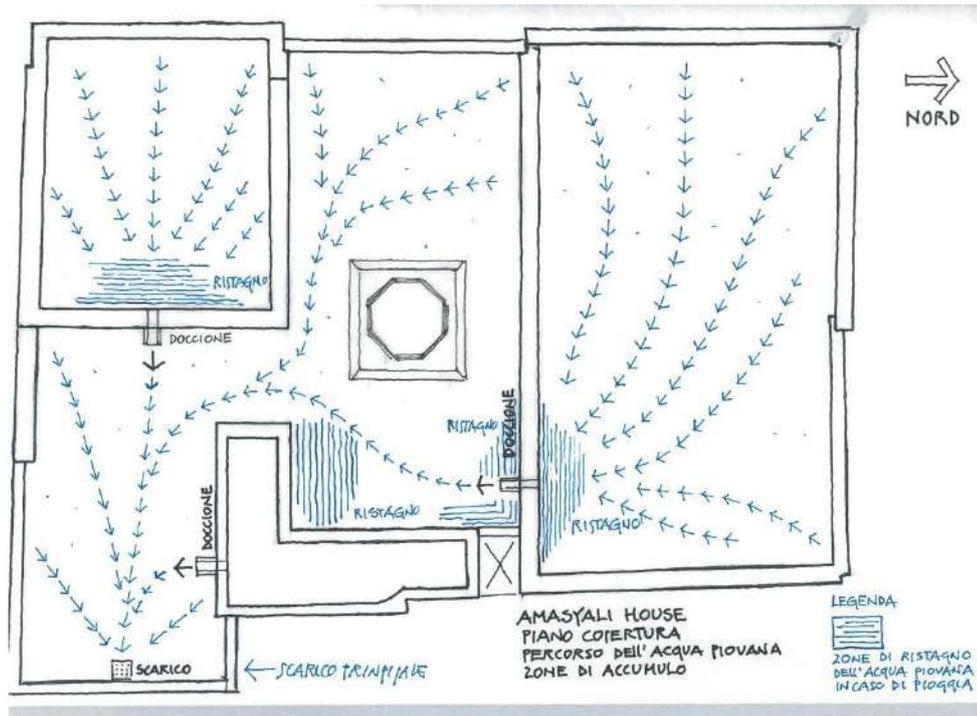
Fig. 9 Schizzo raffigurante la geometria della copertura con l'andamento delle pendenze, il percorso che segue l'acqua piovana per raggiungere lo scarico principale, la posizione dei tre doccioni e i punti principali di ristagno dell'acqua

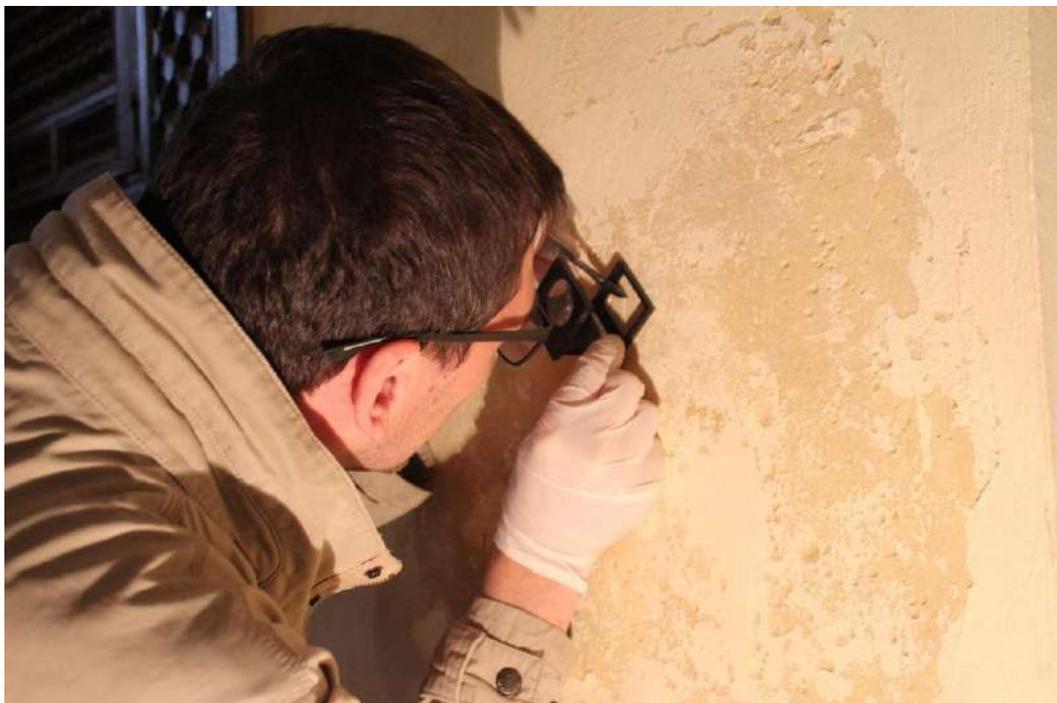
Fig. 10 Studio degli intonaci e del degrado al fine di posizionare il sondaggio stratigrafico

Il sondaggio stratigrafico è stato eseguito sull'intonaco presente al piano terra, in una posizione che aveva minori evidenze di degrado e quindi era ipotizzabile fosse intonaco originario. Esaminando stratigraficamente l'intonaco interno e i suoi degradi, si è dedotto che è di recente fattura, realizzato con un impasto composto da legante a base cementizia e da sabbia. È quindi stato applicato in due strati principali e risulta oggi finito con una pitturazione. L'intonaco è stato inserito anche nelle fughe di allettamento presenti tra i mattoni in laterizio che formano la muratura portante principale. Per realizzare questa operazione si deve ipotizzare che, in occasione del più recente restauro, il muro si presentava privo di intonaco o, almeno, era stato liberato minuziosamente da quello preesistente per consentire l'applicazione di quello nuovo su tutte le superfici interne. La finitura realizzata con l'intervento di restauro è formata da uno strato di intonaco pressato colorato in pasta (colore giallo tenue) con spessore pari a circa 4 mm e larmato in superficie per assumere un aspetto semi-lucido. L'intonaco così realizzato è stato rapidamente soggetto a fenomeni di degrado, determinati principalmente dalla presenza di sali nell'impasto. Per questa ragione la superficie ammalorata è stata più volte pitturata in modo da ridare dignità al manufatto. Questa pittura, stesa per l'ultima volta nel 2018, è già in avanzato stato di degrado.

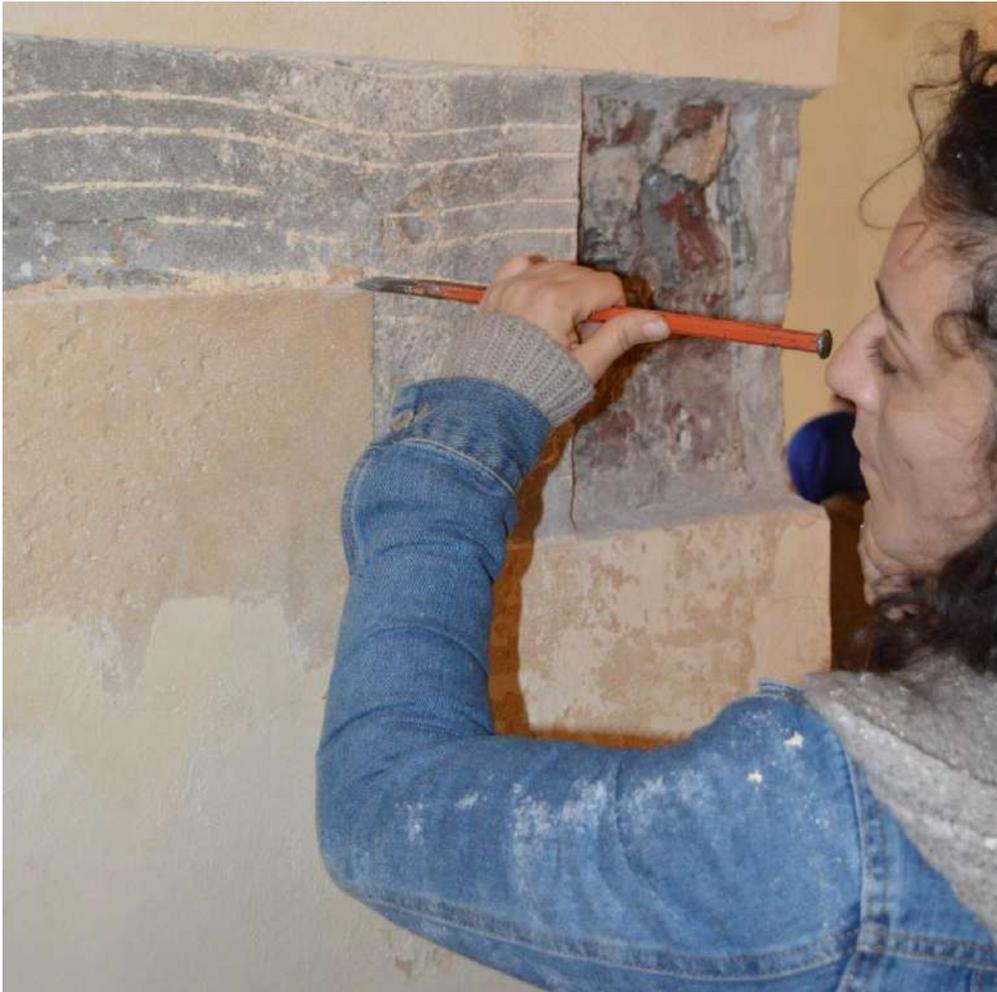
Fig. 11 Esecuzione del sondaggio stratigrafico

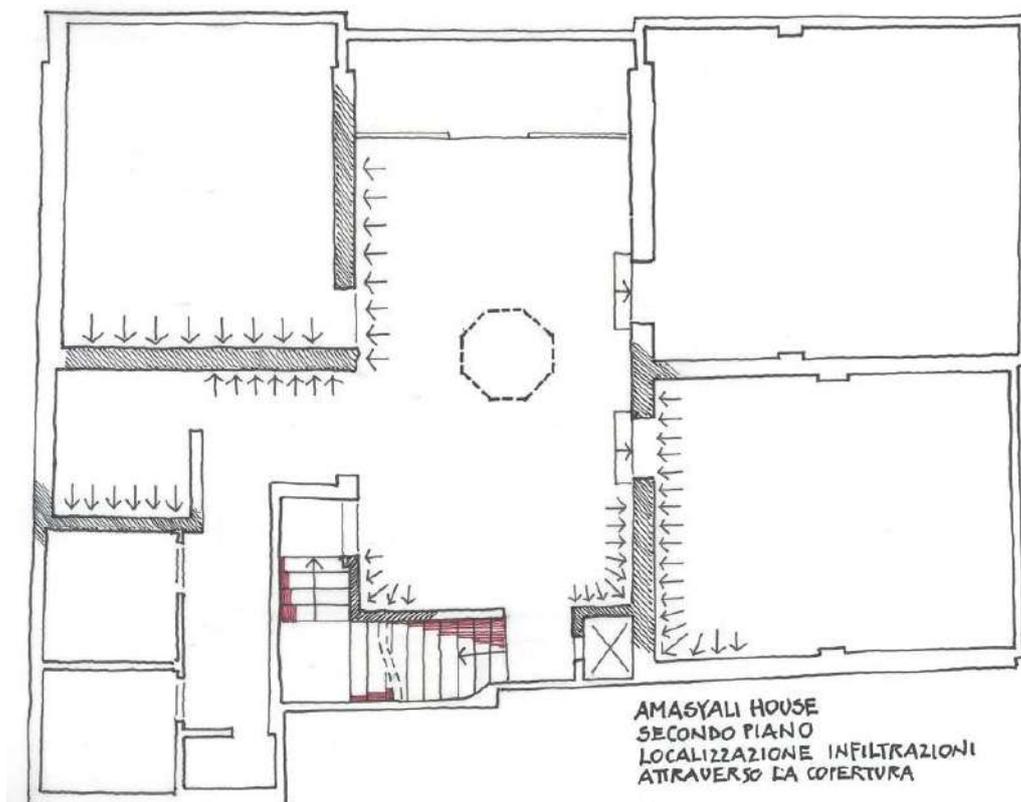
Fig. 15 Lo schizzo del rilievo delle porzioni murarie del secondo piano interessate dai fenomeni di degrado

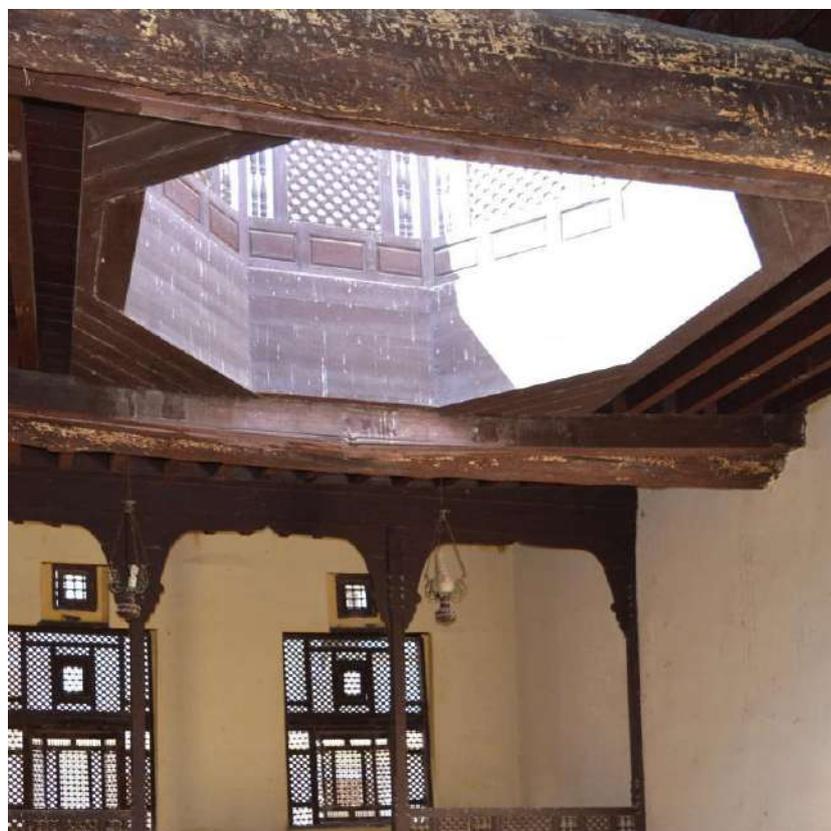
Fig. 16 *Shukhshikha* come si presentava all'inizio dei lavori

Al centro del tetto è presente un lucernario ottagonale in legno modanato, il quale all'inizio del restauro si presentava privo di copertura. Anche da questo punto centrale le infiltrazioni d'acqua erano costanti e durante le piogge l'acqua cadeva direttamente sui pavimenti del secondo piano. Le acque piovane quindi costituiscono uno dei fattori di maggiore degrado della struttura (Figg. 16-17).

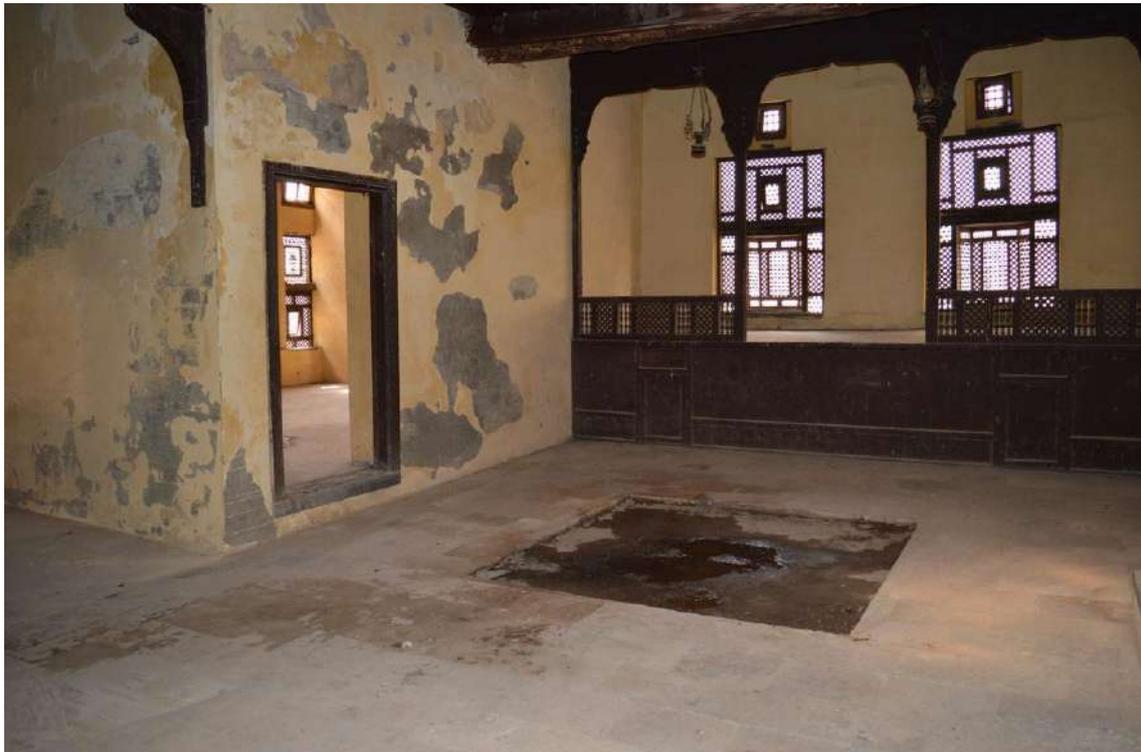
Fig. 17 Ingresso dell'acqua piovana dal lucernario privo di tetto

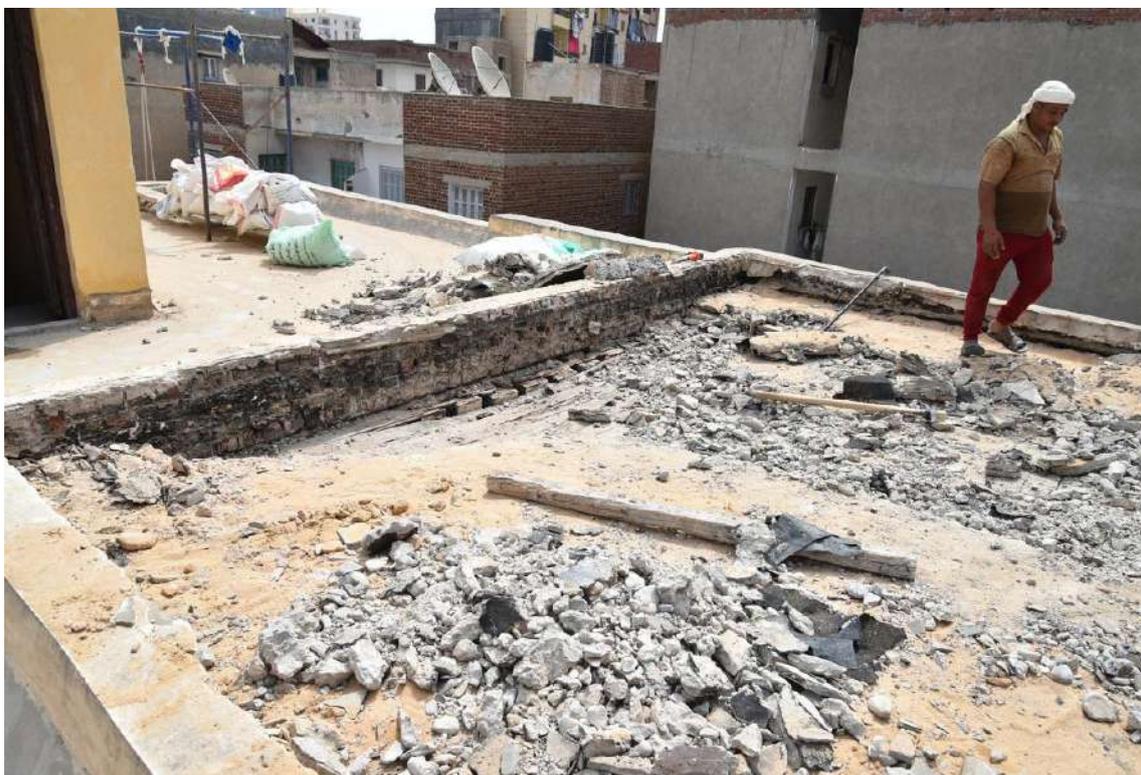
Fig. 18 Rimozione della pavimentazione della copertura, da cui emerge l'inclinazione del tetto

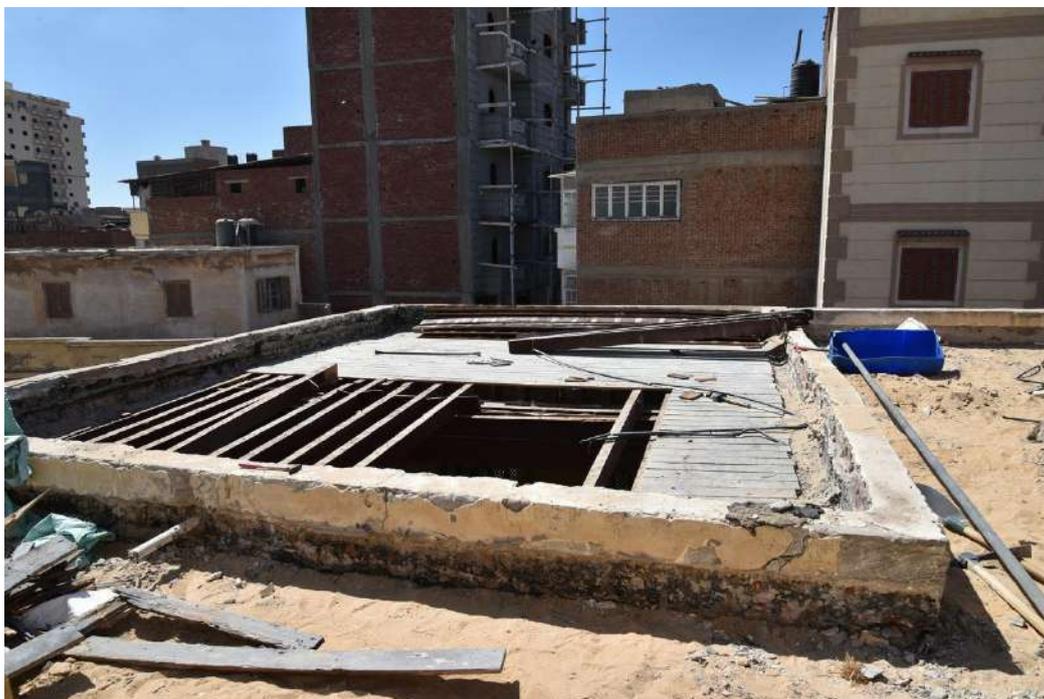
Fig. 19 Rimozione delle travi di legno consumate

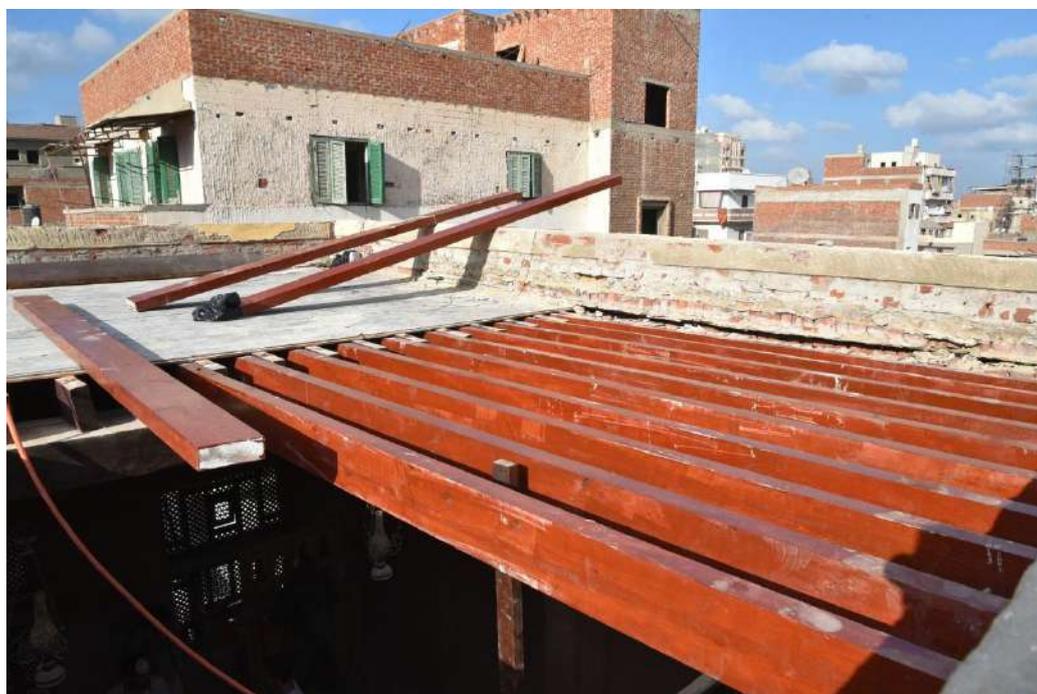
Fig. 20 Installazione delle nuovi travi di legno

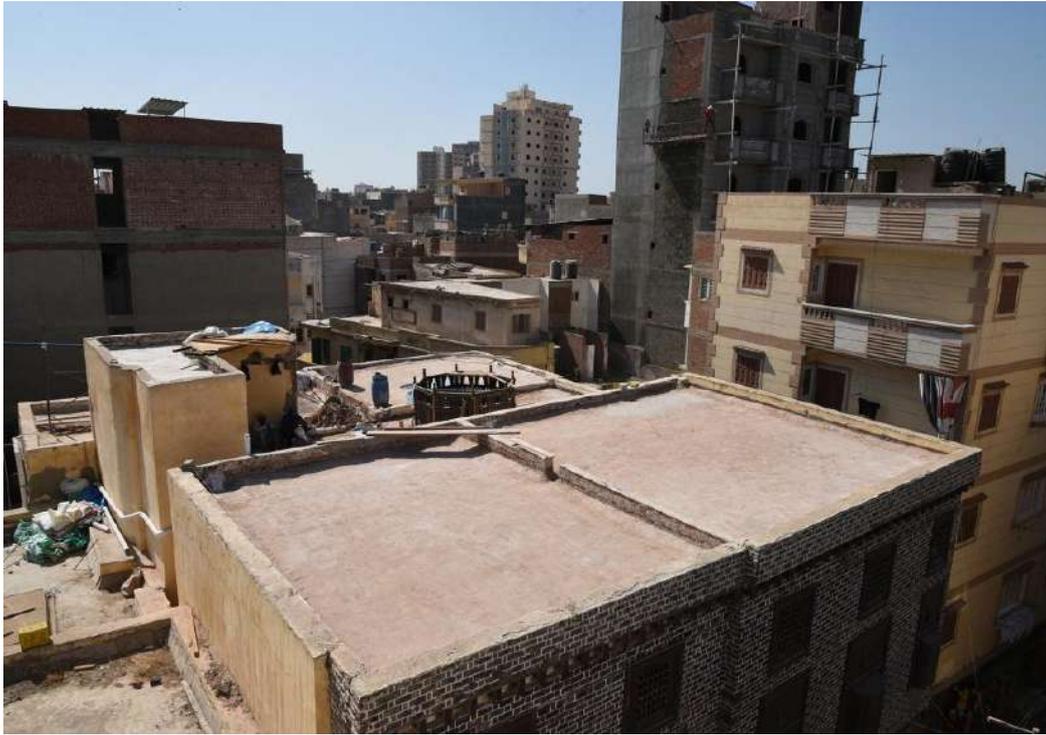
Fig. 21 Primo livello di massetto a copertura della travatura

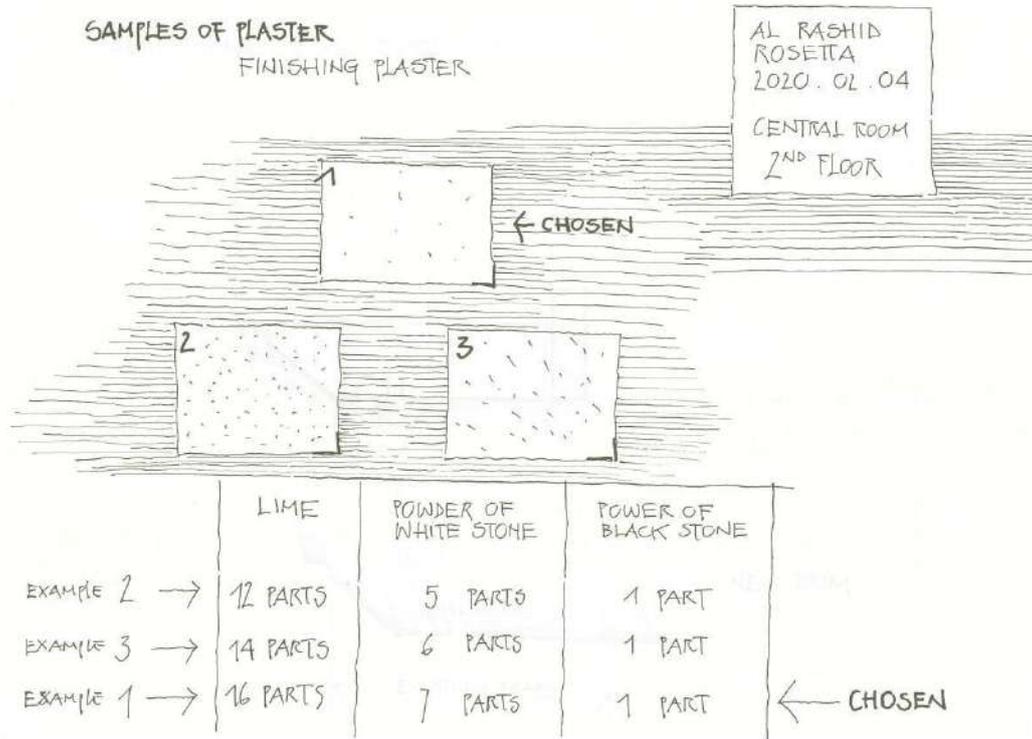
Fig. 25 Campionature di intonaco realizzate sul muro interno di casa Amasili e percentuali dei componenti

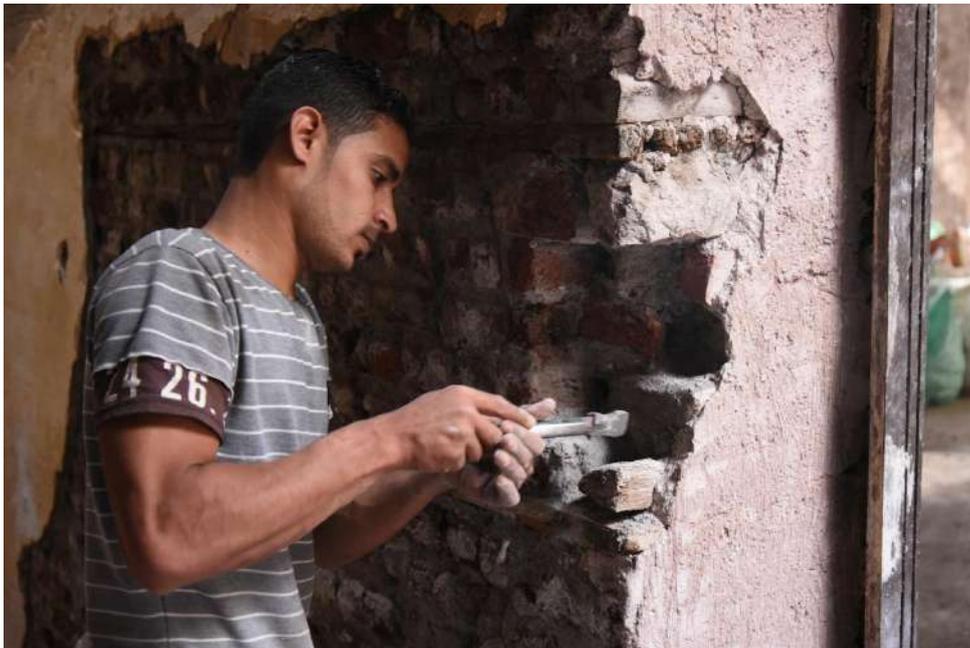
Fig. 26 Stesura dell'intonaco grezzo di fondo

restauratori egiziani è stato fondamentale. Inizialmente hanno fatto numerose prove di stesura fino alla corretta comprensione della migliore tecnica che permettesse di spalmare in modo omogeneo e senza lasciare aree scoperte o fessure l'intonaco (Figg. 26-27).

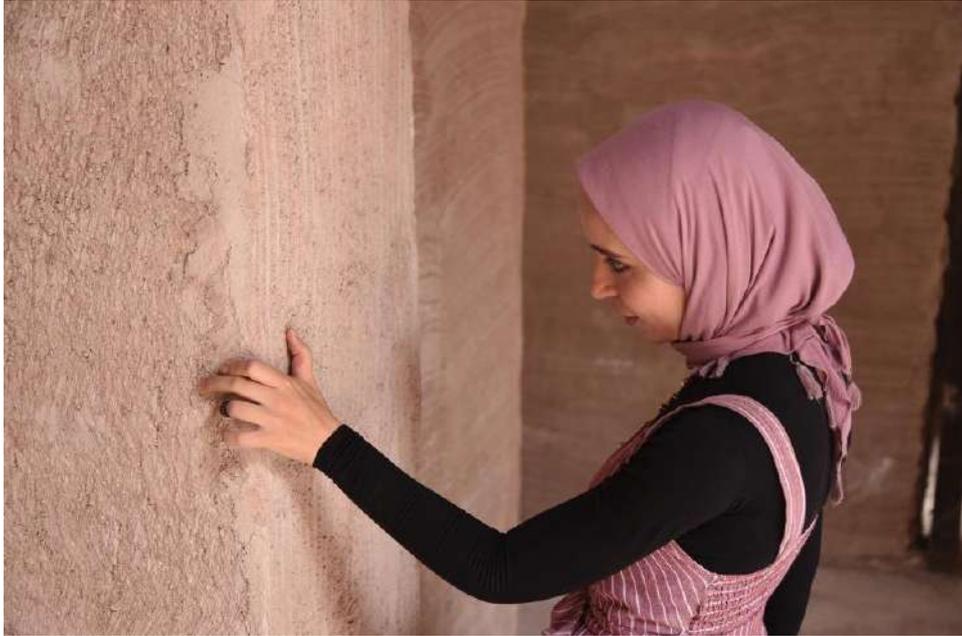
Fig. 27 Ispettrice al controllo della consistenza del nuovo intonaco grezzo di fondo dopo la fase di asciugatura

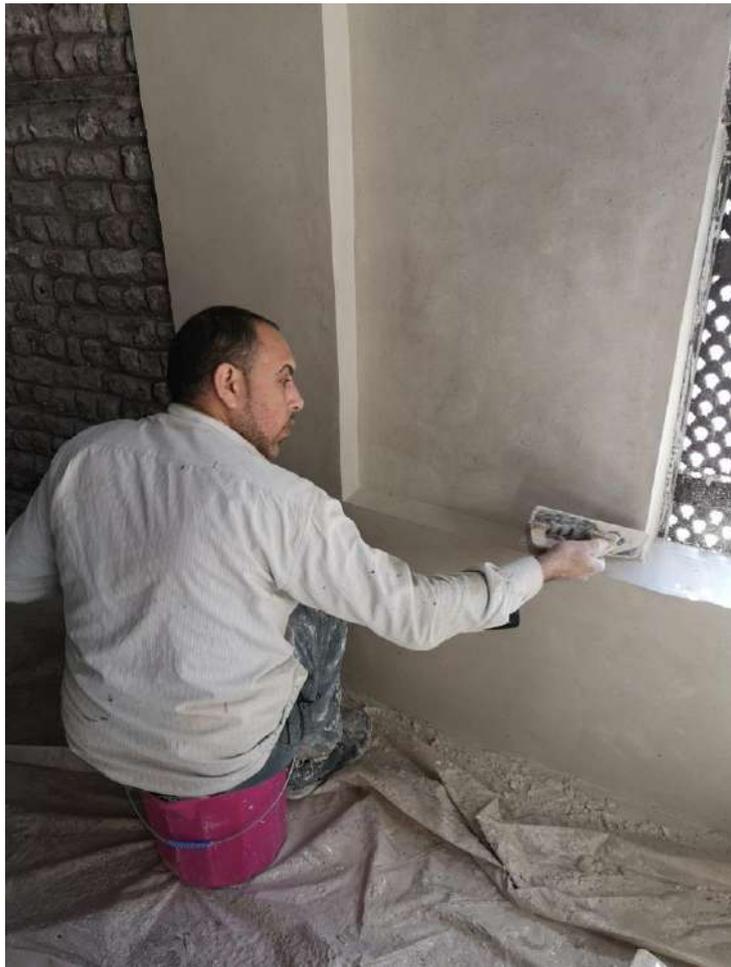
Fig. 28 Fasi di applicazione dell'intonaco di finitura al secondo piano

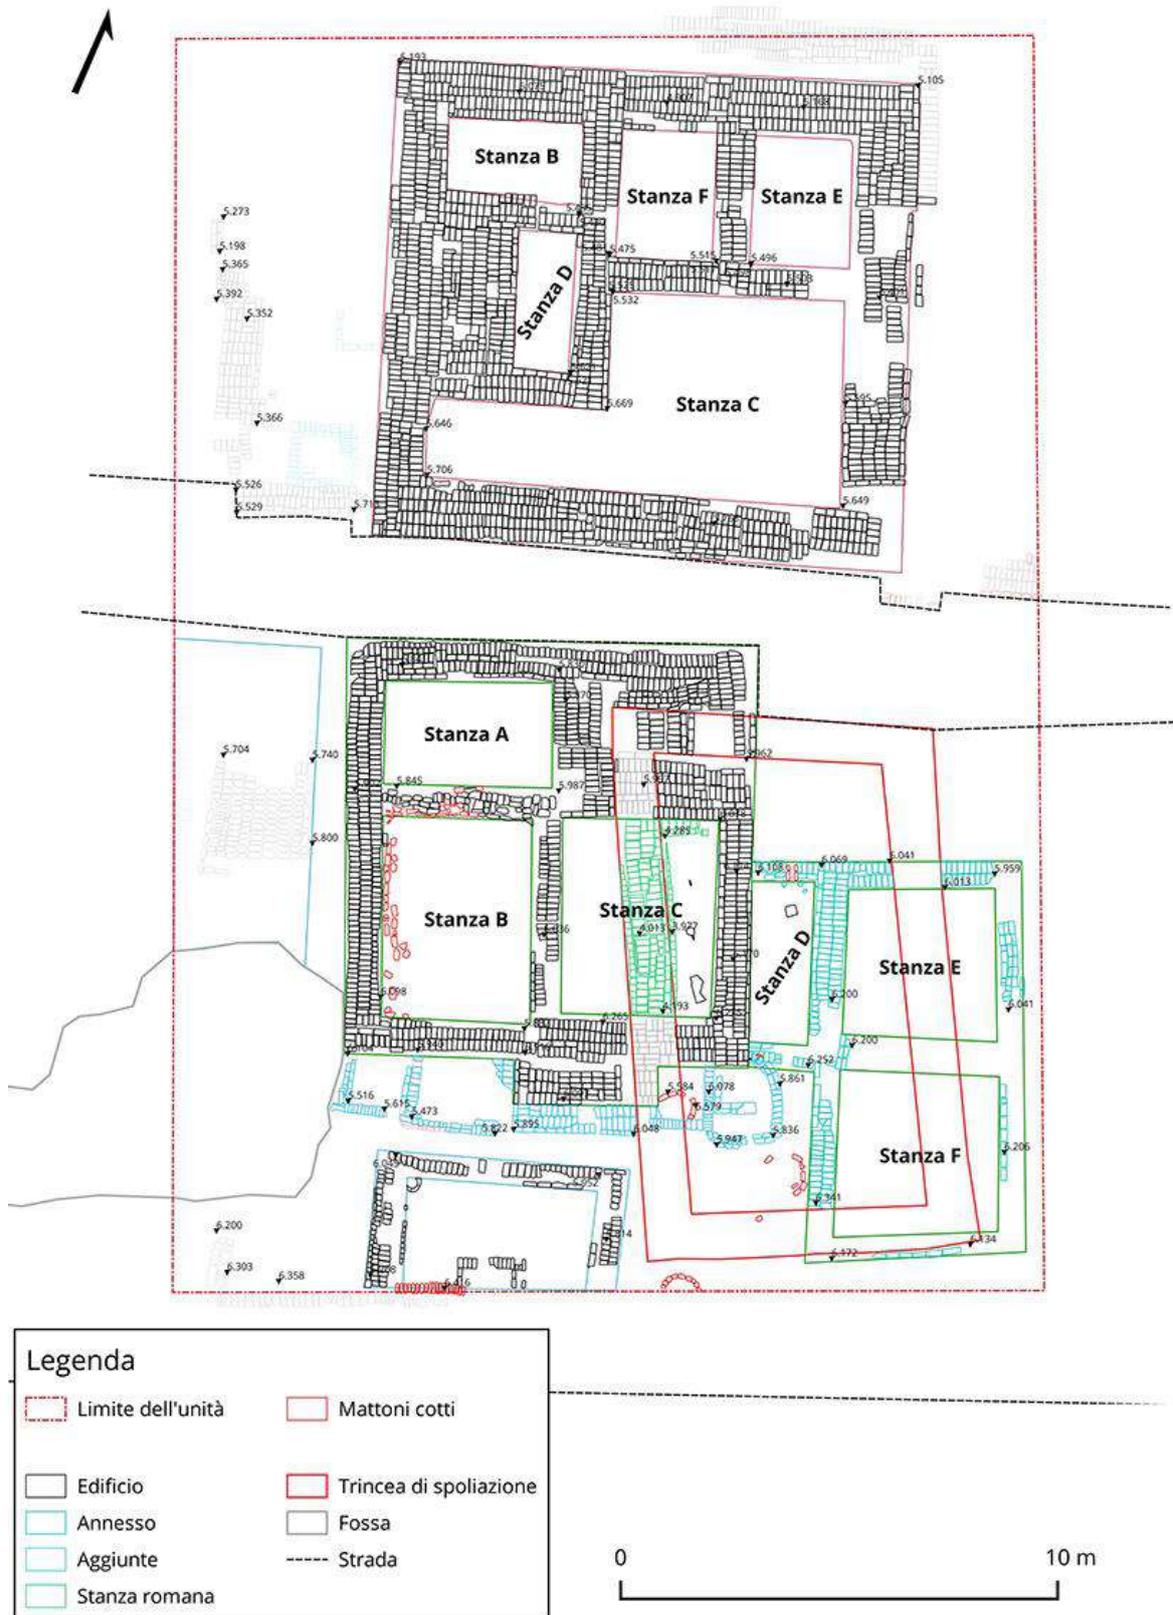
Fig. 5 Pianta dell'Unità 4 (2019)

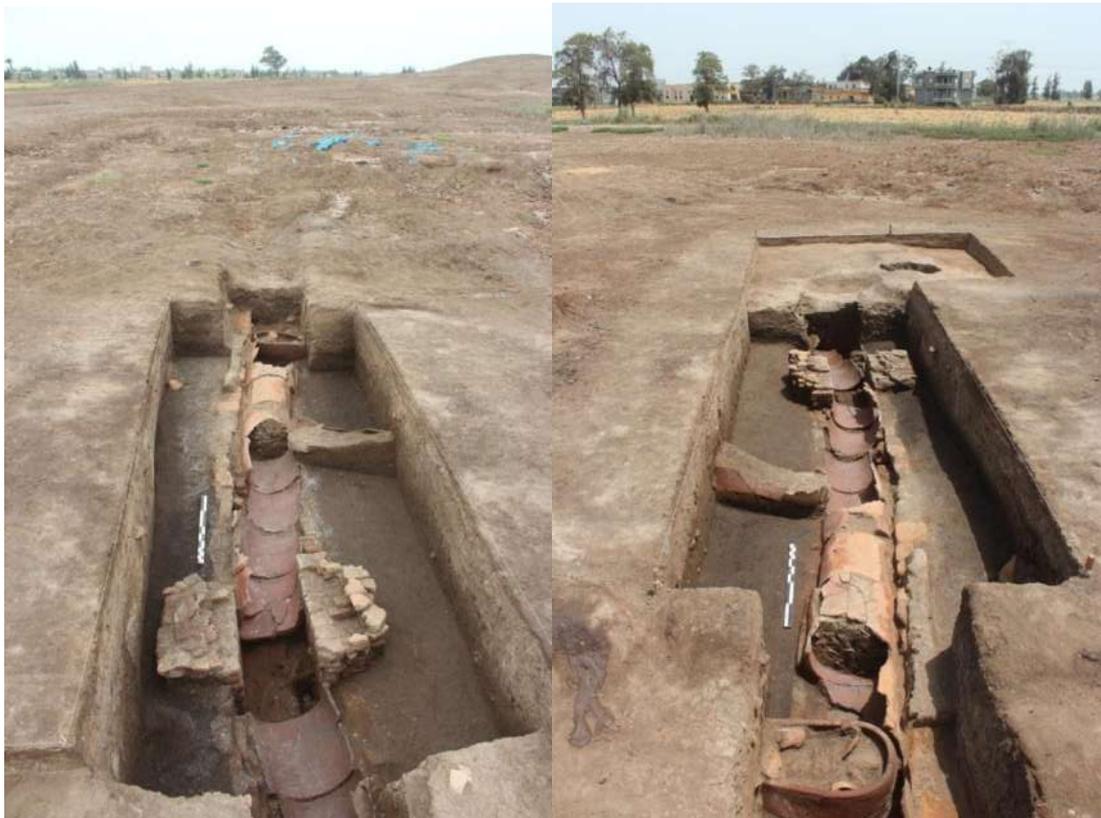
Figg. 21-22 Esposizione dei livelli relativi alla fase d'uso del canale di drenaggio; da notare la successiva rifoderatura della struttura originale con porzioni di tubi in terracotta

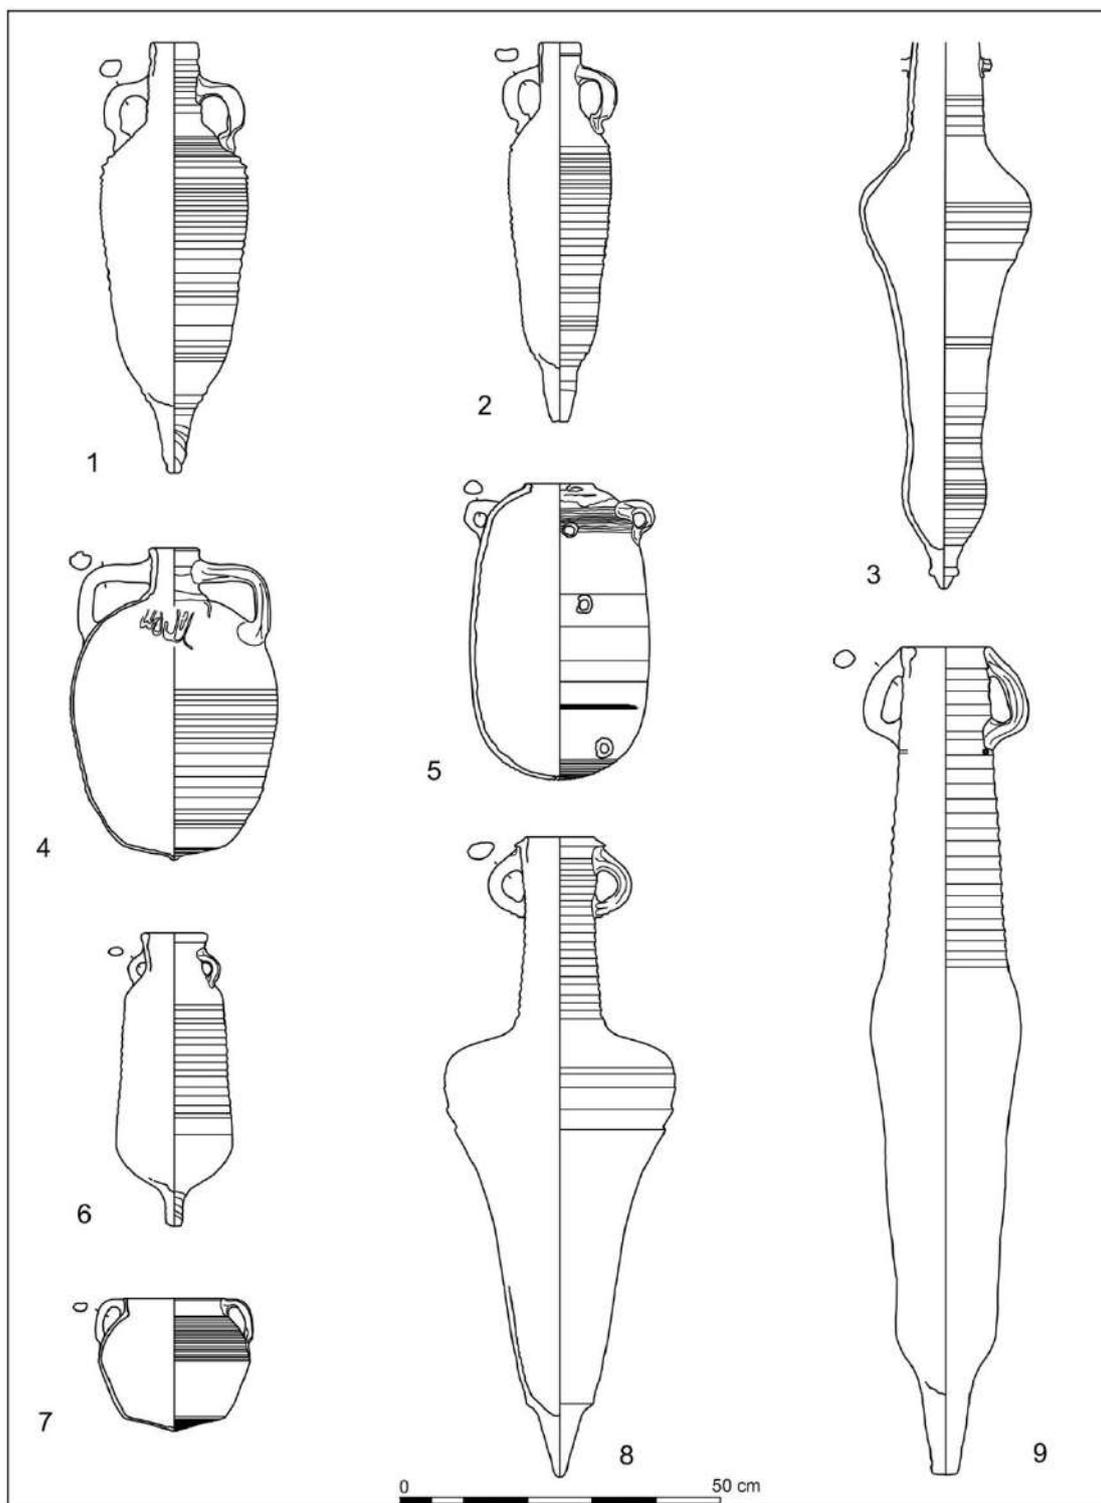
Fig. 24 Materiali dall'Unità 4 di Kom al-Ahmer: 1-2 LRA 7; 3 Kellia 172/AE 3T; 4 LRA 1; 5 LRA4; 6 Samos Cistern Type; 7 pentola biansata. Unità 10 di Kom Wasit: 8 AE 3; 9 Spindle-shaped amphora

Dal punto di vista tipologico l'anfora maggiormente attestata è l'Anfora egiziana di tipo 7 o Late Roman Amphora 7 (LRA 7 - Fig. 24, 1-2)¹⁰ prodotta nel medio Egitto e presente nel magazzino in 173 esemplari. In numerosi casi questo tipo di contenitore, di foggia molto resistente, è stato trovato integro e questo ha permesso di determinare con precisione anche la capacità che va da 4,3 litri a 10,2 litri¹¹. La grande differenza di capacità si può cogliere quasi esclusivamente dal contenitore integro in quanto le diversità si osservano sul diametro della spalla e la lunghezza massima del corpo; mentre le differenze rilevate su orlo, collo, anse e puntale sono minime. I contenitori di questo tipo, caratterizzati dalla presenza di marcate costolature sulla spalla, hanno impasti e peculiarità formali e trattamenti superficiali differenti che inducono a ritenere siano stati prodotti in vari atelier; numerosi contenitori presentano anche tracce di un trattamento a bande dipinte in bianco o rosa chiaro sulla spalla e il corpo. I resti di pece stesa sulle pareti interne delle anfore inducono a ritenere che l'uso primario fosse legato alla commercializzazione del vino¹².
