RICERCHE ITALIANE E SCAVI IN EGITTO

RISE VIII

**CONSERVAZIONE E VALORIZZAZIONE
DEL PATRIMONIO CULTURALE DI ROSETTA
IL CASO DEL MUSEO CASA AMASILI
RAPPORTO PRELIMINARE**

*Mohamed Kenawi, Cristina Mondin, Michele Asolati, Sergio Calò, Luciana Carvalho,
Maurizio Trevisan, Nunzia Larosa*

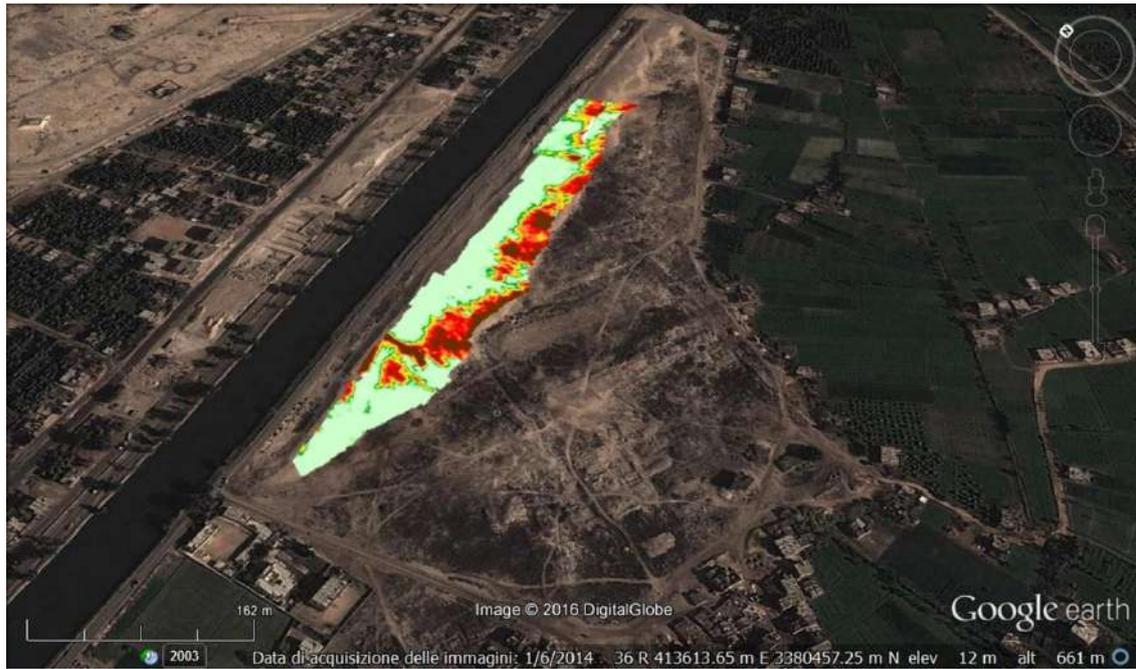
Fig. 1 Prospezioni geofisiche sul tell di Maskhuta

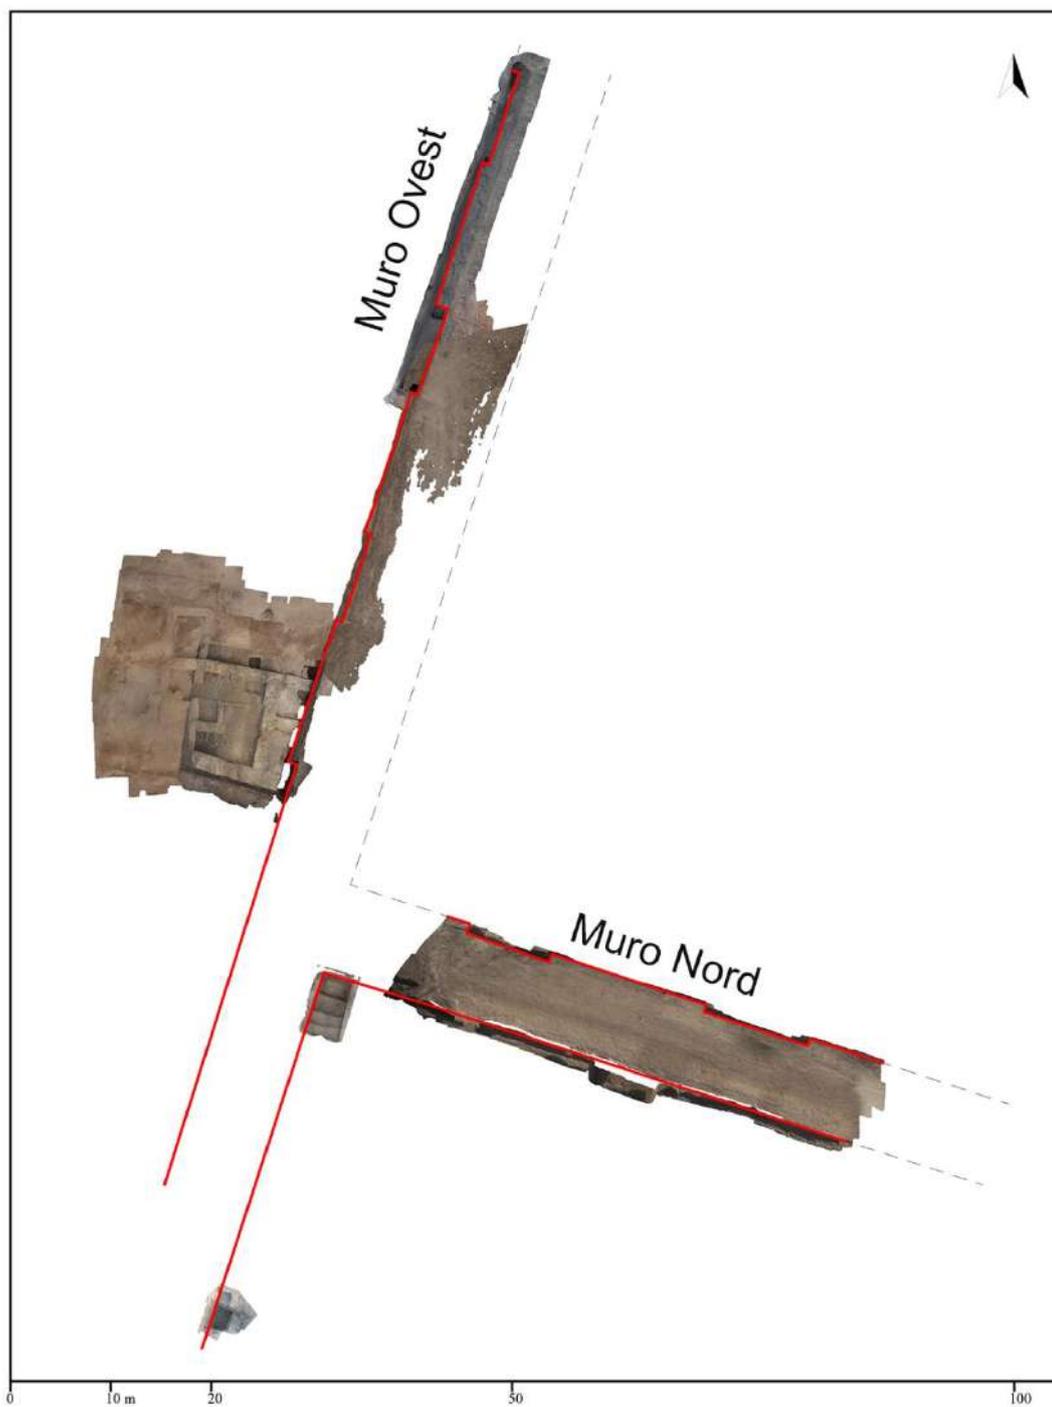
Fig. 4 Ortofotomosaico delle aree scavate nel quadrante nord-occidentale del sito; sia il muro settentrionale che quello occidentale presentano degli aggetti verso l'esterno
